# SKÖNSTAHOLM

## ANTI-KVARISKA RÅD- OCH RIKTLINJER

SKÖNSTAHOLM

ANTIKNVARISKA RÅD- OCH RIKTLINJER

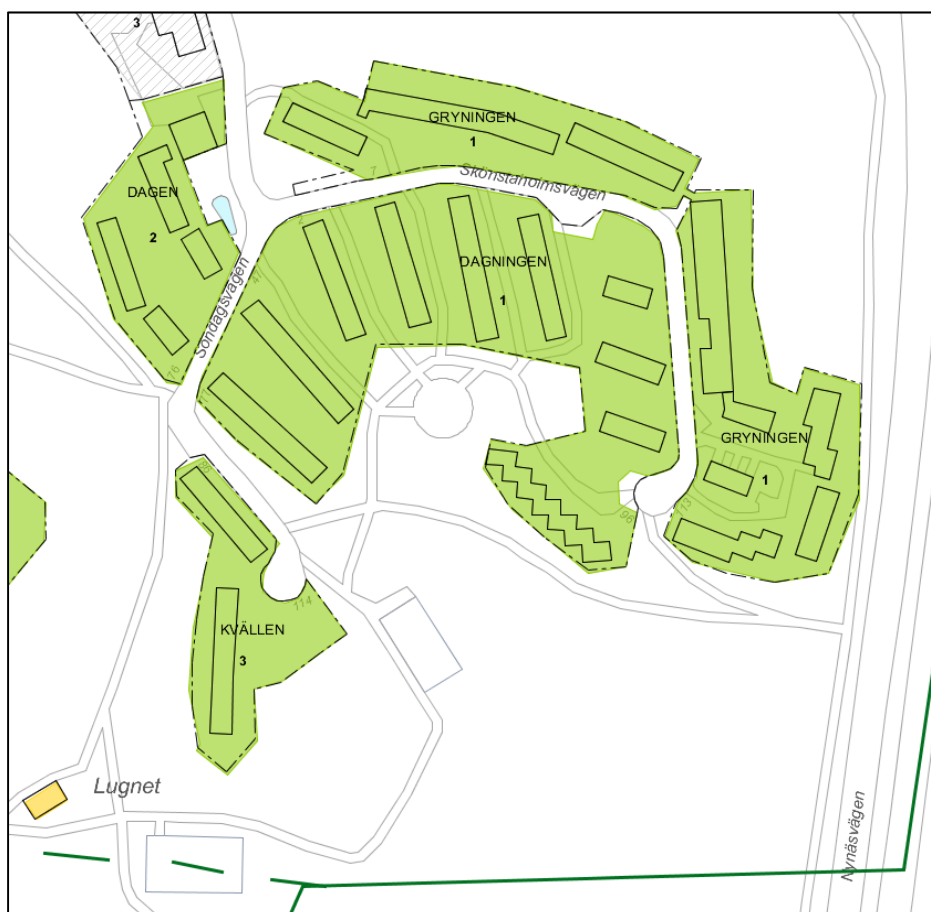
Utsnitt ur stadsmuseets klassificeringskarta. Grön markering: Fastighet med bebyggelse som är särskilt värdefull från kulturhistorisk synpunkt. Område inringat med grönt streck (i kanten på bilden): Kulturhistoriskt värdefull miljö. Källa: Stadsmuseet.

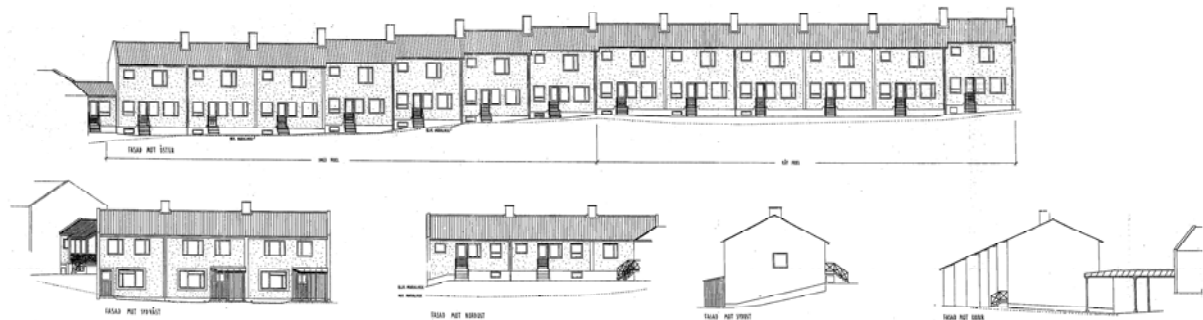
Radhus i kvarteret Gryningen i 1950 års bygglov.

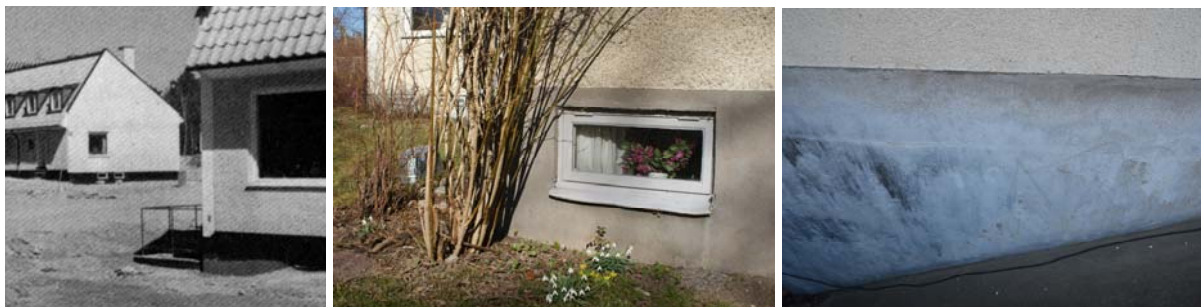
## PUTSFASADER

Långfasaderna är indelade i fält med banddekor. Fälten är spritputsade med genomfärgad kalkcementputs i dämpade jordkulörer såsom brunt, rostrött, gult, och grågrönt. Troligen har färgsättningen åstadkommits genom användning av så kallade kalkäkta jordpigment. Banddekor, gavlar, souterrängvåningar och fasadpartier kring dörrar och fönster har en slätare kalkcementputs med glimmer, d v s ädelputs, som troligen påförts maskinellt i ett tunt skikt, d v s stänkpuds.

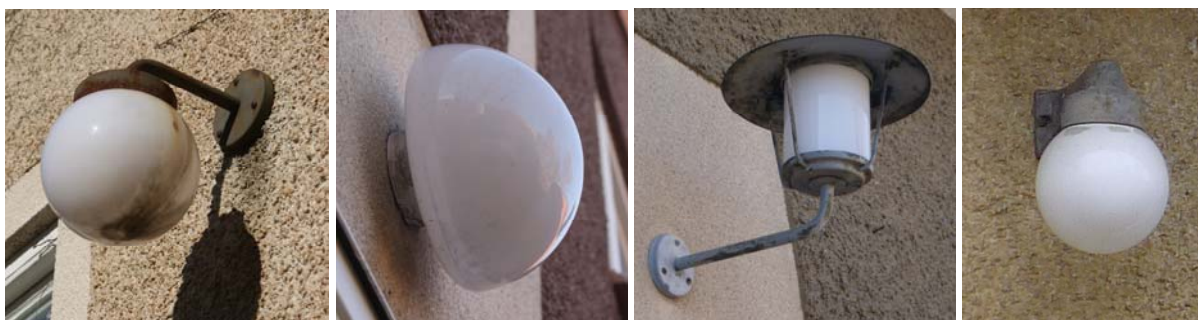
Kontroll av infästning i vägg. Rostangripen metall rengörs från löst sittande färg och rost varefter de rostskyddsbehandlas och målas med oljefärg i kulör lika befintlig. Elkablar och komponenter ses över av elektriker, föråldrade och skadade delar byts ut. Energieffektiva ljuskällor monteras (varmt ljus). Ifall många armaturer är svårt skadade bör lämpliga armaturer för utbyte sökas och stor vikt läggas vid utförande, kvalitet och anpassning till arkitekturen. Vid behov kan armaturer flyttas mellan husrader för att på så sätt uppnå enhetlighet.

De ursprungliga armaturerna är fortfarande dominerande i området. Ett stort antal ursprungliga glasglober och cylindrar är bevarade. Armaturerna av järn och stål med tillhörande socklar och skärmar av målad plåt är i regel rostangripna och färgskiktet vittrat. Ålder och skick på elkomponenter är okänd. På några ställen har armaturerna bytts ut mot nya som är av varierad kvalitet och detaljutförande, se ovan.

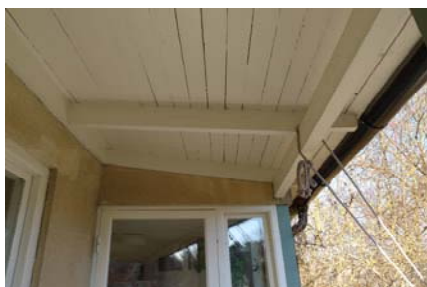
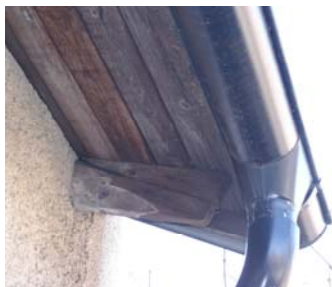
Takskägg och vindskivor bevarar ursprungligt utförande. Virket bedöms överlag vara i gott skick, partiella missfärgningar efter tidigare fuktskador framträder dock på några av de omålade takskäggen. De tegelröda vindskivorna har under en period varit vitmålade. Nuvarande tegelröda färg har senare återställts efter färgundersökning och med ledning av äldre bilder m m.

Vindskivor och takfotsbrädor på hus 24 kontrolleras, lösa bräder återinfästs och lös färg avlägsnas. Målning sker med oljefärg i kulörer lika befintliga.

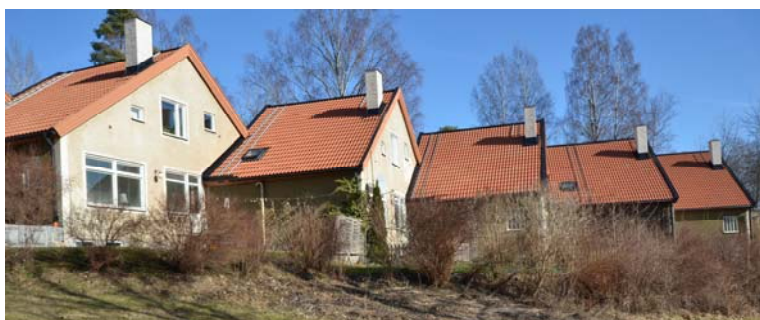
Plåtdetaljer justeras och rengörs från löst sittande färg och rost. Rostangripna ytor rostskyddsbehandlas. Plåten målas därefter med svart oljefärg (exempelvis Pentur Kultur) efter fabrikantens anvisningar.

Takpannor kräver årlig översyn vad gäller lösa eller skadade pannor. Betongpannor beräknas ha en livslängd på ca 40 år. Tegelpannor av god kvalitet har betydligt längre livslängd, uppåt 100 år. Exempel finns på tegelpannor som är flera hundra år gamla.

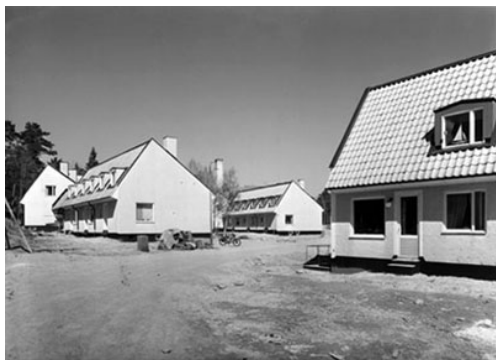
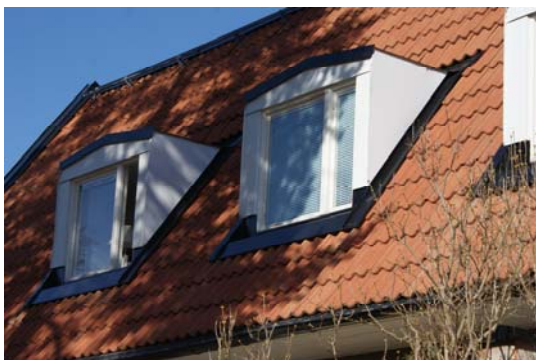
Takkuporna är mycket tidstypiska med sin spetsiga avslutning uppåt och utgör ett tydligt karaktärsdrag i området. Plåtbeklädnaden gör att takkuporna får en annan materialverkan och framtoning i fasadarkitekturen, jämfört med ursprungligt utförande. Från kulturhistorisk synpunkt vore det önskvärt att det ursprungliga utförandet med målad slätpanel återställdes. Detta torde dock vara behängt med ett intensifierat underhållsbehov och större risk för fuktskador. Därför är det motiverat att, om så önskas, bibehålla det nuvarande utförandet och underhålla den befintliga plåtinklädnaden.

De olika radhuslängorna hade från början svart eller vit kulör på takkuporna, d v s att färgsättningen kunde växla gruppvis på en och samma radhuslänga. Panelen och färgen är troligen bevarade under plåtinklädnaden och på sikt kan man med fördel söka återskapa ursprunglig färgsättning. En sådan åtgärd kräver bygglov.

Takfönstren är utsatta för väder och vind och det är viktigt att de håller tätt. Vid behov kan de därför bytas ut. Från antikvarisk synpunkt förespråkas i så fall montering av fönster som efterliknar de ursprungliga i så hög grad som möjligt. Arbetet bör utföras enligt särskild projektering av arkitekt. Fönstrens storlek får inte ändras.

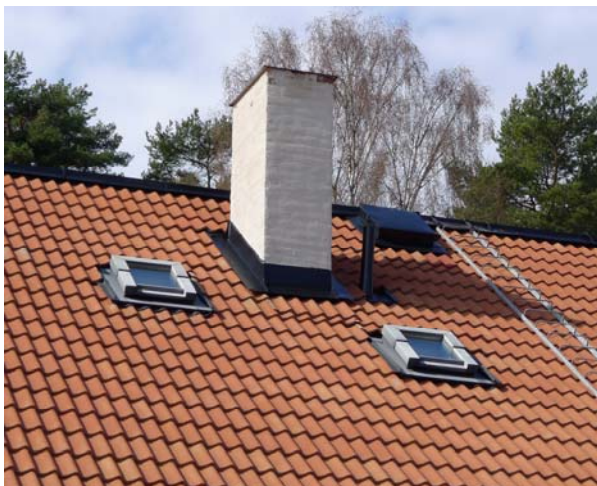
Vid underhåll justeras plåtbeklädnad och beslag. Plåten rengörs från löst sittande färg och rost. Rostangripna ytor rostskyddsbehandlas. Plåten målas därefter med oljefärg (exempelvis Pentur Kultur). Tätning vid anslutning mot undertak och taktäckning kontrolleras och justeras. Befintliga kulörer bibehålls tills vidare. Plåtarbeten utförs av fackman, lika befintligt i hakfalsat, ståndfalsat och bockat utförande av målad varmförzinkad plåt. Tidigare fabrikslackerade plåtdelar ommålas om möjligt, vid behov byts de ut. Tidigare målade delar målas om. Fina dimensioner eftersträvas på samtliga plåtarbeten, anpassade till arkitekturen och till den standard som var rådande då radhusen byggdes.

Takfönster kontrolleras vad gäller skick och täthet. Plåtdetaljer underhålls på samma sätt som övrig plåt. Vid behov byts fönstren ut mot nya som i så fall efterliknar ursprungliga takfönster. Arbetet sker i så fall enligt särskild projektering av arkitekt.

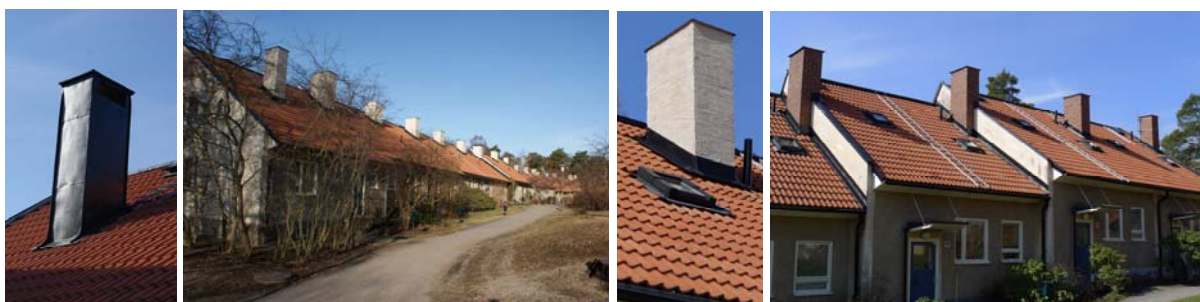
Reparation av fogar med bruk lika befintligt inklusive ev. justering av tegelstenar. Kratsning av sprickor i kalkslamning samt knackning av ev. bompartier. Slamning förnyas vid lokala skador eller vid behov på hela tidigare slammade skorstenar. Plåtinklädnad och beslagning justeras, rengörs från lös färg och rost, rostskyddsbehandlas samt målas med svart oljebaserad färg.

Vanligtvis krävs ett underhållsintervall på ca 15 år för omfogning av tegelmurar i utsatta lägen, liksom för reparation av kalkslamning och för målning av plåtbeslag.

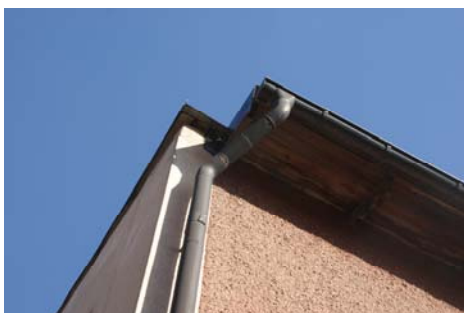
Fasaddetaljer som hängrännor och stuprör ingår i byggnadernas gestaltning. Deras utformning och dimensionering påverkar på så vis upplevelsen av fasadarkitekturen. Rätt typ av rännor och rör är därför viktigt att eftersträva. Befintliga delar av fabrikslackerad plåt med kraftiga dimensioner bör på sikt bytas ut mot ett avvattningssystem som har samma dimensioner som det ursprungliga. Plåtdetaljerna underhålls i första hand genom byte av skadade partier samt genom rostskydd och målning med oljefärg på plats. Fabrikslackerade detaljer används endast i det fall alternativt underhållsförfarande innebär stora merkostnader. Komplettering med fler stuprör kan göras på valda ställen vid behov, efter särskilda studier.

Vid underhåll rengörs plåten från lös färg och rost. Skadade partier byts ut lika befintligt. Rostangripna ytor rostskyddsbehandlas. Rör och rännor målas därefter med oljefärg (exempelvis Pentur Kultur) efter fabrikantens anvisningar. Kulör svart standard. Fabrikslackerade delar används endast i det fall alternativt underhållsförfarande innebär stora merkostnader.

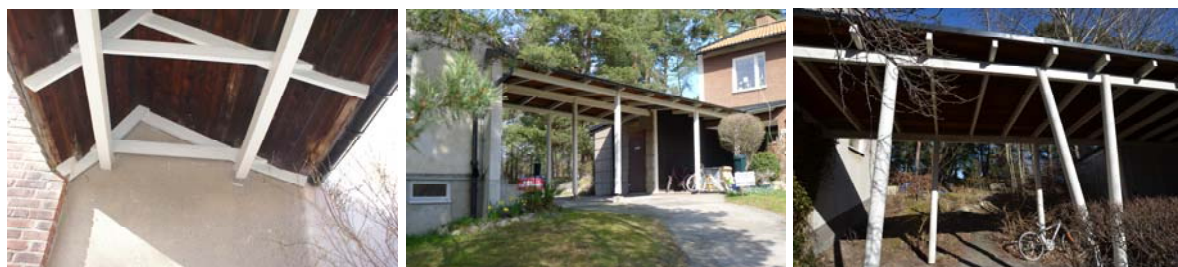
Järnbeslag på stolpar rengörs från lös färg och rost samt målas med vit oljefärg. Vid behov rotskyddsbehandlas järnet före målning.

Plåtbeslag justeras, rengörs och målas. Vid behov utförs rotskyddsbehandling före målning. Taktäckning av asfaltspapp tätas med därför avsedd massa som stryks på med pensel eller roller. Ifall pappen är uttjänt byts den ut mot ny likadan papp som monteras enligt tillverkarens anvisningar. (Vid ev. förekomst av tjärpapp stryks denna med tjära).

Fasadsnickerier kräver vanligtvis ett underhållsintervall på 5-10 år. Det gäller även takpapp (ca 5 år) och smide (ca 8 år). Plåtdetaljer kräver vanligtvis ett underhållsintervall på ca 15 år.
